BEZPEČNOSTNÍ INSPEKCE NA ÚSEKU SILNICE  
III/4696 PROCHÁZEJÍCÍ OBCÍ ŠILHEŘOVICE  
- ZPRÁVA INSPEKCE

KVĚTEN 2026

Název akce: Bezpečnostní inspekce na úseku silnice III/4696 procházející obcí Šilheřovice

Zpracovatel: RSE Projekt, s.r.o., Ruská 83/24, 703 00 Ostrava  
Ing. Pauk (Povolení Ministerstva dopravy ČR č. 091)

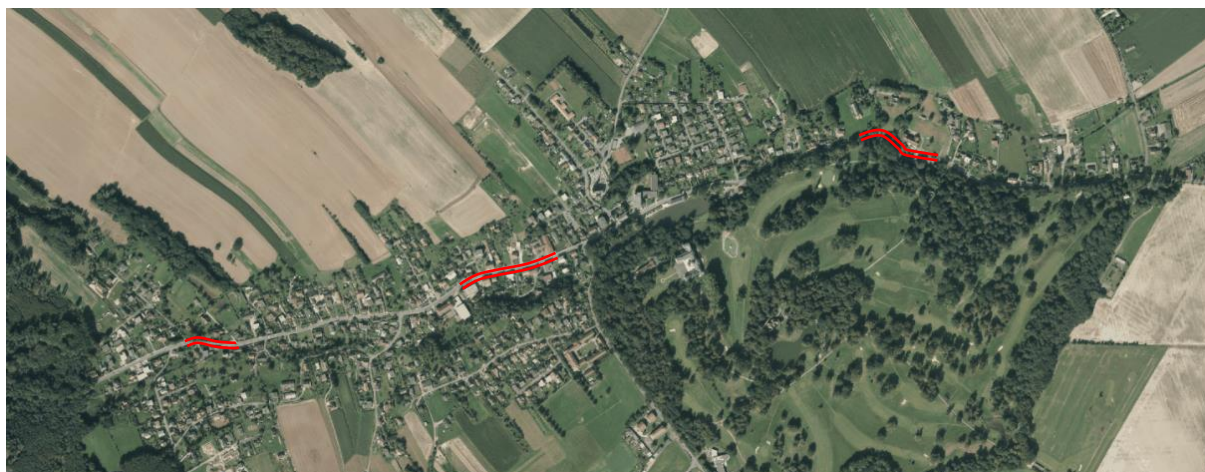
Rozmístění nehod v obci lze vymezit na tři lokality. První lokalitou s opakovaným výskytem nehod je dvojice směrových oblouků v blízkosti napojení ulice Na Bělidle – zde jsou evidovány celkem tři nehody, dvě se zraněním – nicméně každá byla jiného charakteru i příčiny. Další lokalitou s evidencí většího počtu nehod je úsek v centru obce mezi supermarketem a kulturním domem – zde jsou evidovány čtyři nehody bez zranění. Ve dvou případech šlo o boční srážku vozidel s příčinou nesprávného způsobu jízdy, v jednom případě o srážku s vozidlem zaparkovaným a v jednom případě jiný druh nehody (závada na komunikaci). U třech z těchto čtyř nehod viník od nehody odjel. A poslední lokalitou s kumulací nehod je úsek s několika směrovými oblouky malého poloměru v okolí restaurace Dolní Dvůr. Zde jsou evidovány celkem tři nehody, jedna s lehkým zraněním. Ve dvou případech šlo o srážku s vozidlem jedoucím, a v jednom případě s vozidlem zaparkovaným. Také zde od dvou nehod řidiči (případně viníci) ujeli.

Obr. 3: Úseky v obci s opakovaným výskytem dopravních nehod

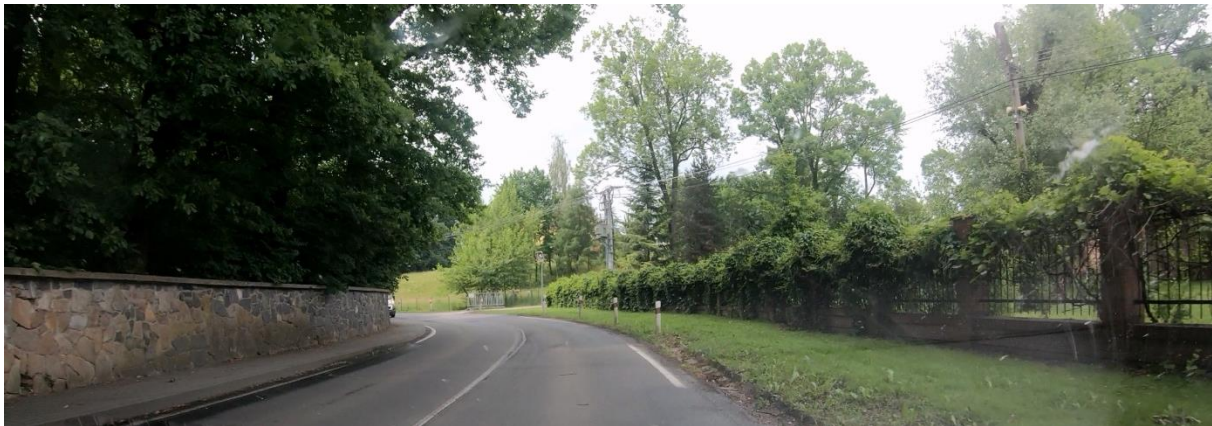
### **RIZIKO Č. 1: UŽŠÍ VOZOVKY VE SMĚROVÝCH OBLoucÍCH MALÉHO POLOMĚRU (KM 4,23 – 4,46)**

Závažnost: Nízká

Popis rizika: V úseku silnice III/4696 se třemi směrovými oblouky malého poloměru (>60m) a většího středového úhlu (>25°) je šířka jízdních pruhů obdobná jako v přímých úsecích. Přehlednost úseku je snížena zděných oplocením na vnitřní straně oblouku. Při průjezdu větších vozidel (autobus, nákladní automobil) hrozí zásah do protisměrného pruhu vlivem vlečných křivek průjezdu vozidla s následným bočním střetem s protijedoucím vozidlem. V těchto místech již došlo k obdobné nehodě. Riziko zmírňuje snížení dovolené rychlosti v úseku a umístěné malé dopravní zrcadlo.

Obr. 4: Nerozšířená vozovka v místě nepřehledného oblouku malého poloměru

Opatření: *Pro odstranění rizika těchto střetů, které hrozí více za zhoršené viditelnosti nebo zhoršené sjízdnosti vozovky je záhodno provést rozšíření vozovky ve směrových obloucích (o cca 1,8m dle odpovídajících předpisů).*

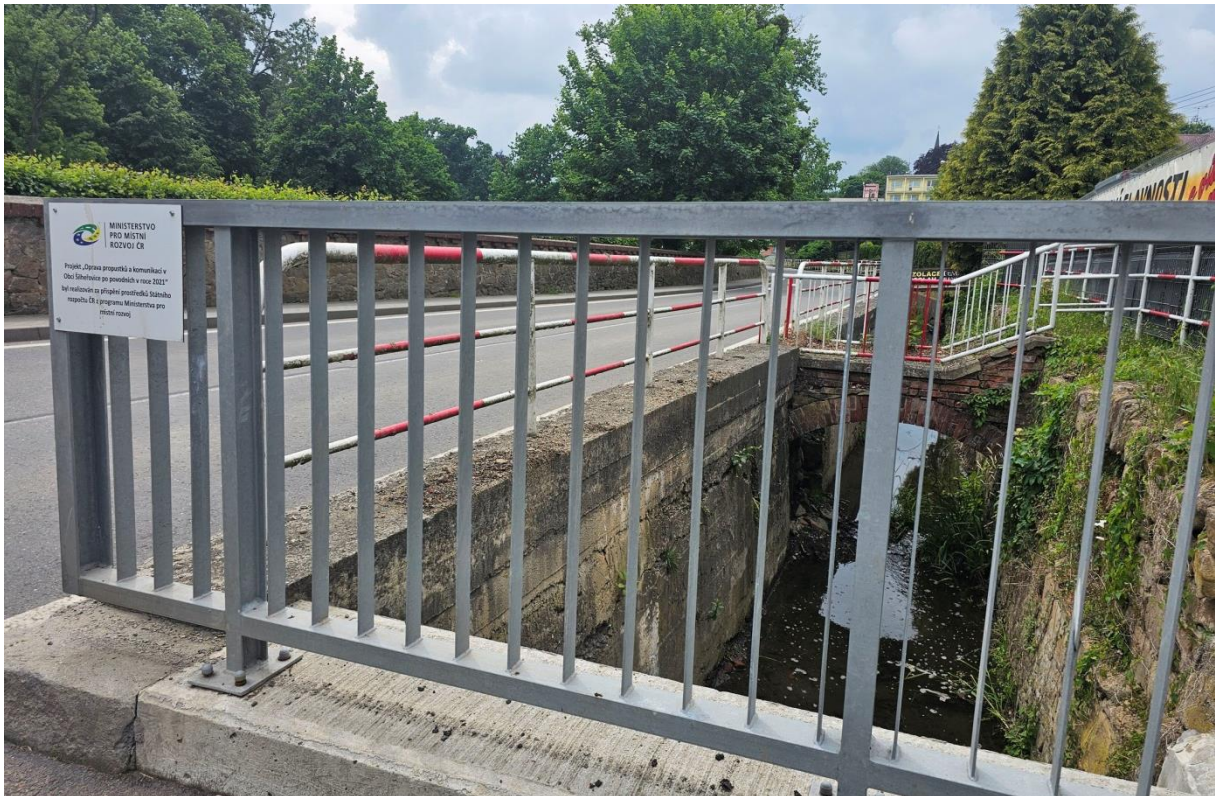
**RIZIKO Č. 2: OMEZENÉ ROZHLEDY U SJEZDŮ K NEMOVITOSTEM (KM 2,46; KM 3,90)**

Závažnost: Nízká

Popis rizika: K určitému omezení přehlednosti dochází u napojení sousedních nemovitostí nebo vedlejších větví přes koryto malého vodního toku souběžného se silnicí III/4696, které je realizováno přes mostní objekt (či propustek) se zábradlím se svíslou nebo vodorovnou výplní, přes kterou je zpravidla na silnici III/4696 vidět, nicméně četnost těchto prvků v kombinaci zábradlí nad korytem toku podél silnice může způsobit horší viditelnost nebo rozpoznatelnost příjezdějícího vozidla po hlavní komunikaci. Tento deficit se nejvíce projevuje především u napojení bez souběžného chodníku přilehlého ze strany připojované komunikace a především v místech napojení místních komunikací, kde lze předpokládat větší početnost vjezdů na hlavní komunikaci a různorodost řidičů s různou úrovní zkušeností.

Obr. 5: Mírně omezená přehlednost u napojení vedlejší komunikace

Opatření: *Doplnění dopravních zrcadel pro zajištění větší jistoty a přehledu u napojení místních komunikací ul. Obory a ul. Ovocná.*

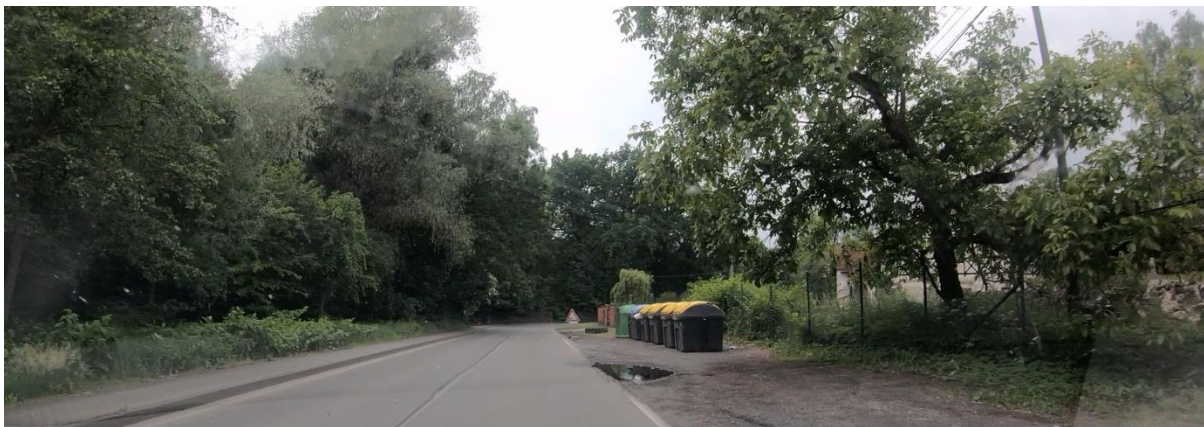
### **RIZIKO Č. 3: NEODVODNĚNÁ PLOCHA PŘILÉHAJÍCÍ K VOZOVCE (KM 4,40)**

Závažnost: Nízká

Popis rizika: Nezpevněný povrch odstavné plochy přimknuté k vozovce není spádován od vozovky a obsahuje prohlubně. Dochází tak v blízkosti vozovky (na hraně zpevnění) ke shromažďování vody. Krom ztíženého komfortu jízdy po štěrkovité ploše, dochází k degradaci konstrukce vozovky vlivem dlouhodobého zamokření a také k zadržování vlhkosti v blízkosti jízdní stopy. Při větším úhrnu srážek může hladina vyrůst na úroveň vozovky a hrozí vzniku aquaplaningu. V případě výskytu zvýšené vlhkosti za nižších teplot hrozí vznik námrazy a náledí s následným rizikem vzniku smyku projíždějícího vozidla.

Obr. 6: Nezajištěný odtok vody z plochy vedle komunikace

Opatření: *Zajistit funkční odvodnění odstavné plochy a srovnat plochu pro zamezení zadržování vody u vozovky.*

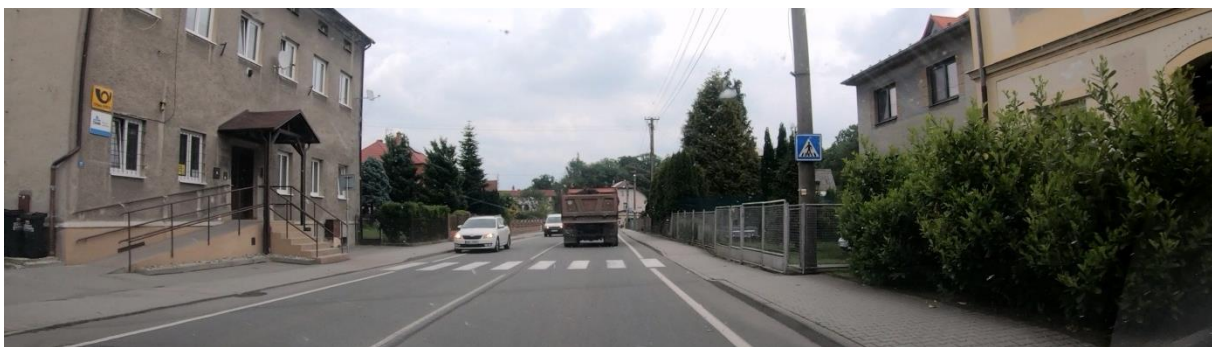
### **RIZIKO Č. 4: ZASTAVOVÁNÍ VOZIDEL NA VOZOVCE PŘED POŠTOU (KM 3,26)**

Závažnost: Střední

**Popis rizika:** Během prohlídky bylo zjištěno stání (zastavení) vozidla na vozovce silnice III/4696 u přechodu pro chodce před budovou pošty. V případě akceptace pouhého zastavení byl splněn požadavek na volnou šířku alespoň 3m. Nicméně „přistižené vozidlo“ zastavilo v blízkosti přechodu pro chodce, což omezuje vzájemnou přehlednost o chování chodce u přechodu pro chodce a přijíždějících vozidel. Obdobně i řidič objíždějícího vozidla bude věnovat více pozornosti protijedoucímu vozidlu než chodci u přechodu pro chodce. Lze předpokládat, že k podobnému zastavování dochází v těchto místech častěji. Hrozí tak dopravní konflikt s chodcem, kterým může být osoba různého věku nebo fyzických možností.

**Obr. 7:** Vozidlo klienta pošty stojící na vozovce v blízkosti přechodu pro chodce

**Opatření:** *Zřízení krátkodobých stání v blízkosti budovy pošty a případně instalovat prvky (sloupky, zábradlí) v blízkosti přechodu pro chodce pro snížení atraktivity zastavení vozidla v blízkosti přechodu pro chodce*

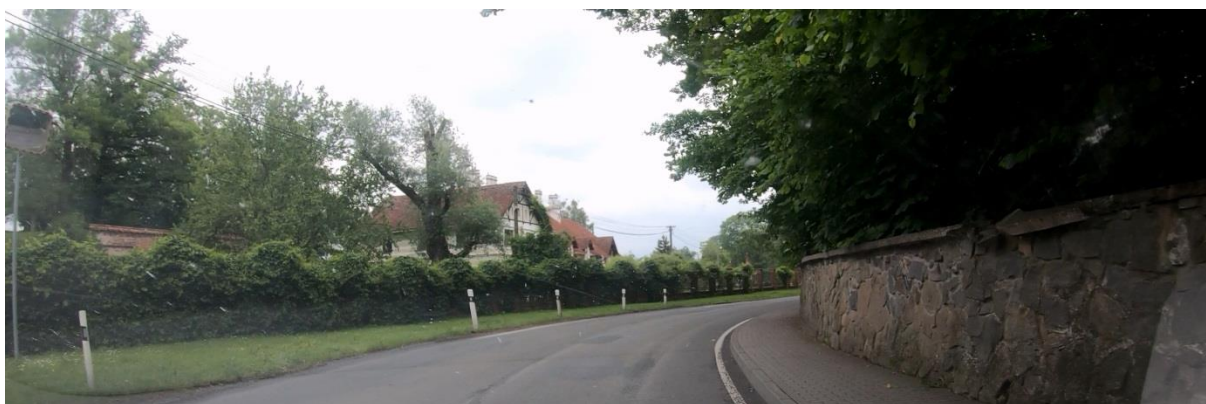
### **RIZIKO Č. 5: LOKÁLNĚ OPOTŘEBOVANÉ VODOROVNÉ ZNAČENÍ (CELÝ ÚSEK)**

Závažnost: Nízká

Popis rizika: Především ve směrových obloucích a případně u některých křižovatek dochází k pojiždění vodorovného značení, což urychluje opotřebení oproti navazujícím úsekům silnice – v těchto místech pak dochází ke snížení vodicí a vymežující funkce značení, která je v těchto místech zásadní. Řidič je pak odkázán na místní znalost nebo svou zkušenost, namísto jednoznačného vymezení dopravního prostoru dopravním značením, čímž hrozí vznik dopravních konfliktů.

Obr. 8: Úsek s opotřebeným značením mezi jednotlivými jízdními směry

*Opatření: Obnova vodorovného značení v úsecích s opotřebeným značením.*

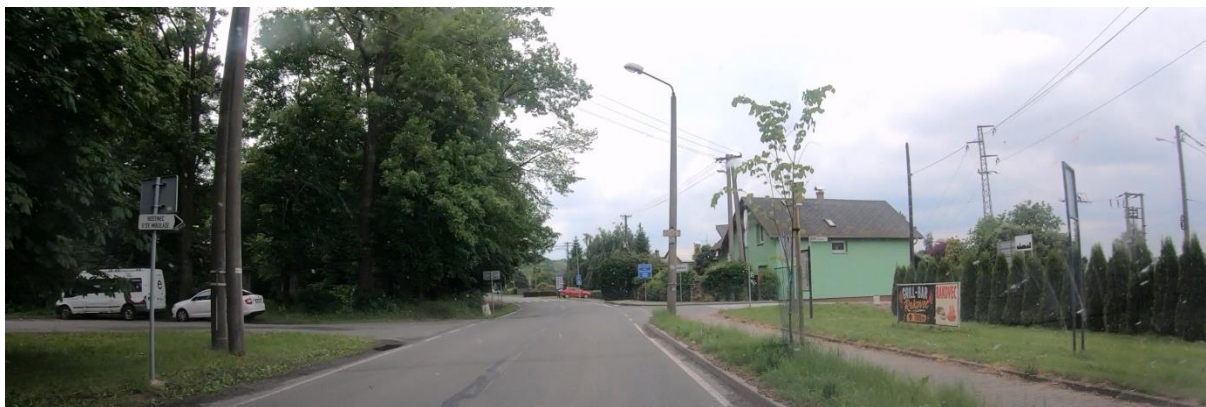
### **RIZIKO Č. 6: HORŠÍ VIDITELNOST ZNAČKY ZAČÁTKU OBCE (KM 4,92)**

Závažnost: Nízká

Popis rizika: Na příjezdu do obce Šilheřovice ze směru od Polska je značka IZ4a (začátek obce) umístěna ve značném bočním odsazení od jízdních pruhů. V úseku komunikace před začátkem obce se nachází po pravé straně stromořadí a sloupy veřejného osvětlení, které vytváří mírnou bariéru pro včasnou viditelnost značení a může dojít k přehlédnutí značky začátku obce, se kterým souvisí vjezd do obce vyšší rychlostí, neočekávaný pohyb pěších apod.

Obr. 9: Boční odsazení značky IZ4a snižuje její viditelnost pro řidiče

**Opatření:** Přemístit značku začátek obce blíže k vozovce, např. vzájemnou výměnou pozice značky IZ4a (začátek obce) se značkami IS14 (Moravskoslezský kraj a okres Opava).

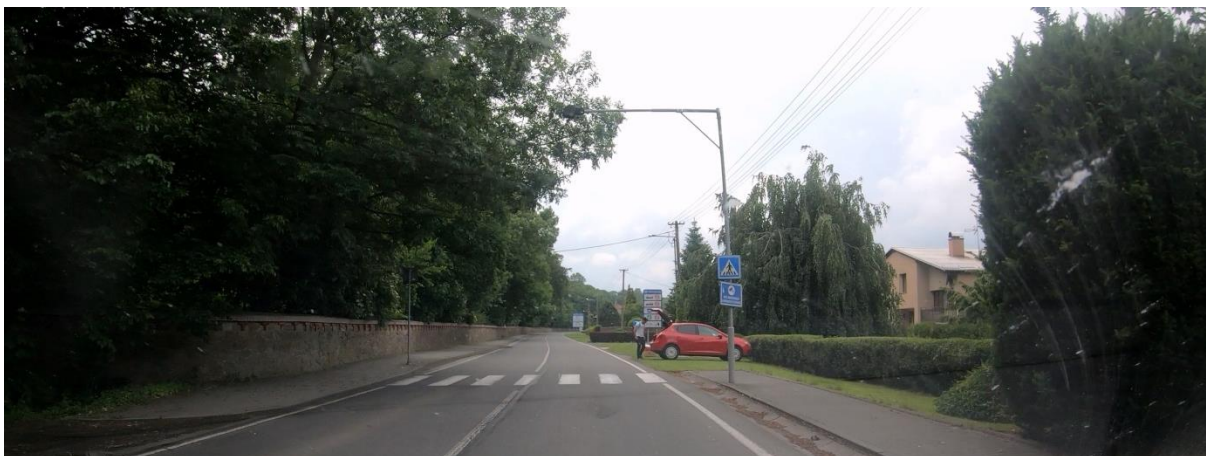
**RIZIKO Č. 7: ZNAČKA PŘECHODU UMÍSTĚNA NAD INFORMAČNÍM PANELEM (KM 4,88)**

Závažnost: Nízká

Popis rizika: Umístění informačního panelu obce na stejném nosiči jako dopravní značka a v její těsné blízkosti je v rozporu s předpisy pro dopravní značení. Dochází tak k potlačení významu sdělení dopravní značky, hrozí snazší přehlédnutí nebo případně informační panel poutá přílišnou pozornost řidiče od dění na vozovce a jejím okolí. V místě přechodu může dojít k odvedení pozornosti od chodců v blízkosti přechodu.

Obr. 10: Umístění informačního panelu pod značkou přechodu pro chodce

**Opatření:** Přemístit informační panel obce na samostatný sloupek nebo sloup veřejného osvětlení.

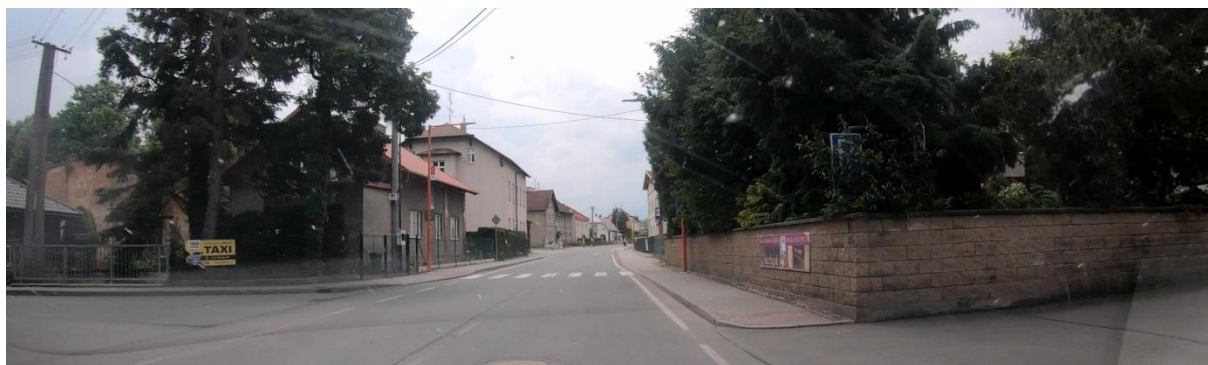
**RIZIKO Č. 8: SVISLÉ ZNAČENÍ SKRYTÉ ZA VĚTVEMI STROMŮ NEBO KEŘŮ  
(KM 3,48 L, KM 3,49 L; KM 4,12 P ; KM 4,51 L)**

Závažnost: Nízká

Popis rizika: Svislé dopravní značení informující o dopravní situaci nebo uspořádání úseku silnice je skryto ve větvích blízkých stromů nebo se nachází za blízkým stromem nebo keřem, který snižuje jeho včasnou viditelnost. Hrozí tak přehlednutí sdělení dané značky.

Obr. 11: Větvemi zakryté značení přechodu pro chodce a parkoviště

Opatření: *Provést ořez větví keřů nebo stromů zakrývající svislé dopravní značení pro zajištění viditelnosti značení z dostatečné vzdálenosti.*

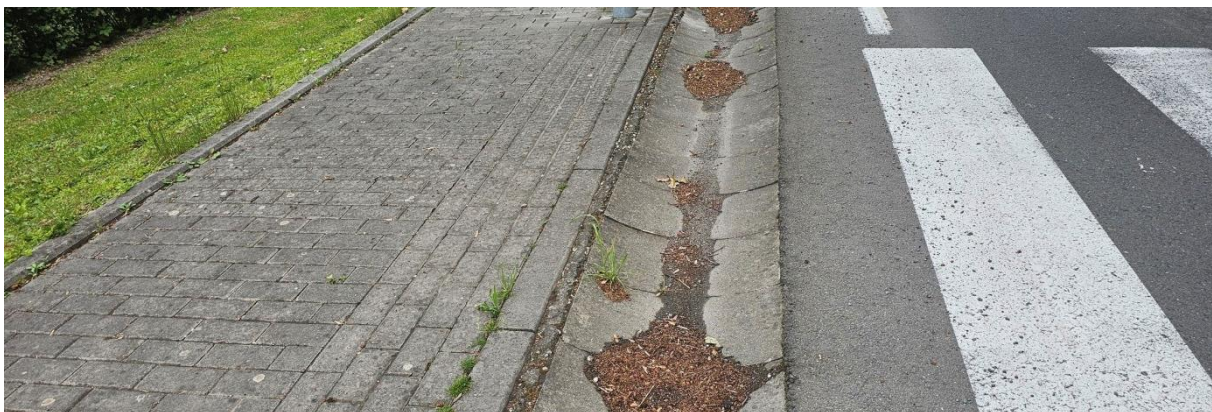
#### **RIZIKO Č. 9: PŘEKÁŽKA U VSTUPU NA PŘECHOD PRO CHODCE (KM 4,88)**

Závažnost: Střední

Popis rizika: Chodník je v místě přechodu pro chodce oddělen od vozovky silnice žlabovými tvarovkami sloužícími k odvedení vody z vozovky i chodníku. U tohoto přechodu dochází k převedení chodníku z jedné strany vozovky na druhou. Šířka a hloubka žlabové tvárnice vytváří rizikový prvek pro chůzi (nášlap). Pro překročení je zapotřebí delšího kroku, v případě malých dětí skoku, osoby s omezenou schopností pohybu jsou nuceny vstoupit do žlabu nebo obejít odvodňovací prvek po trávě mimo přechod. V případě deště je zde vytvořena překážka s vodní hladinou stěžující vstup na přechod pro chodce. Současně je potřeba více času k překonání vozovky při použití neobvyklého manévru při vstupu na vozovku související s odhadem vzdálenosti pro bezpečné přejetí vozovky. Stávající uspořádání zvyšuje riziko pádu chodce na vozovku, případně nutí chodce vstoupit do vozovky v neočekávaných místech mimo přechod.

Obr. 12: Odvodňovací žlab jako rizikový prvek bezpečného vstupu na přechod

Opatření: *Provést úpravu odvodňovacího prvku nebo vyčkávací plochy u přechodu pro chodce pro zajištění komfortního a bezbariérového přístupu na přechod pro chodce.*

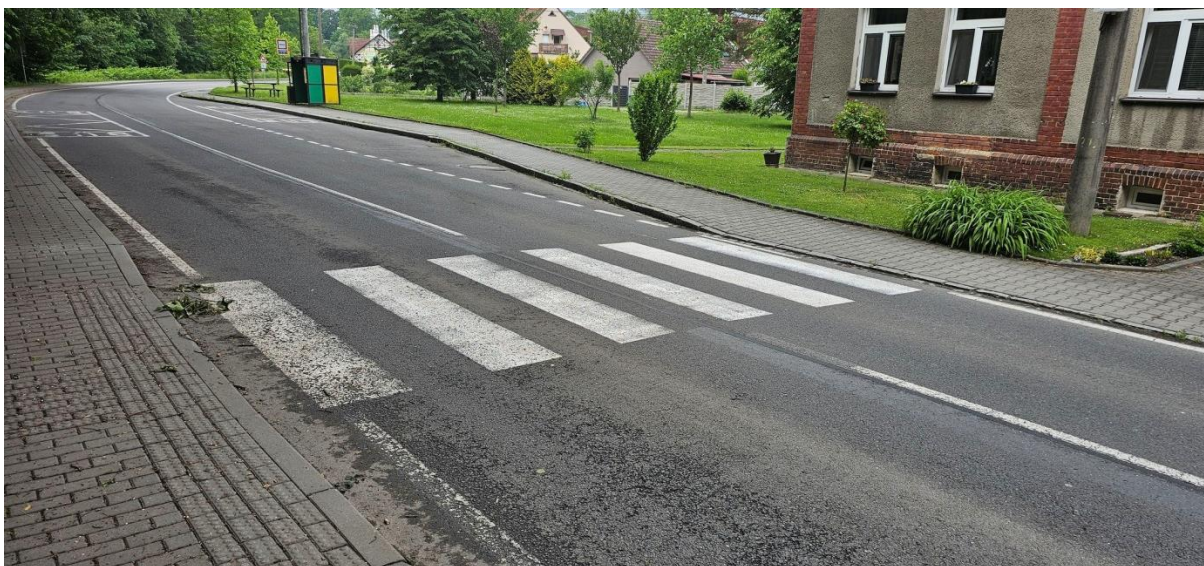
**RIZIKO Č. 10: NEJEDNOTNOST NEBO ABSENCE PRVKŮ PŘÍSTUPNOSTI (CELÝ ÚSEK)**

Závažnost: Nízká

Popis rizika: Chodníky podél silnice III/4696, u přechodů pro chodce, jejich křížení se sjezdy nebo přerušení v křižovatkách a nástupiště zastávek autobusů jsou uzpůsobeny pro osoby se sníženou schopností pohybu, ale pro osoby se sníženou schopností orientace jsou tyto prvky v rámci celé obce různého provedení nebo nejsou užity vůbec. Hrozí tak vstup osob se zhoršenou schopností orientace do vozovky, kde to řidič neočekává, případně není chodec na nebezpečí provozu upozorněn, případně hrozí pohyb dezorientované osoby po vozovce s následným střetem těchto osob s vozidlem. Není tak zajištěna přístupnost chodníků, přechodů nebo nástupišť pro tyto chodce.

**Obr. 13: Úplná absence varovných a signálních pásů (vpravo), nekонтastní provedení signálních a varovných pásů (vlevo)**

*Opatření: Aplikovat prvky přístupnosti pro osoby se zhoršenou schopností orientace dle zavedených pravidel včetně jejich sjednocení v rámci celé obce.*
