#### **4. SO 02.1 TECHNICKÁ ZPRÁVA, SVAH NAD POTOKEM**

##### **4.1. Popis lokality – svah nad potokem**

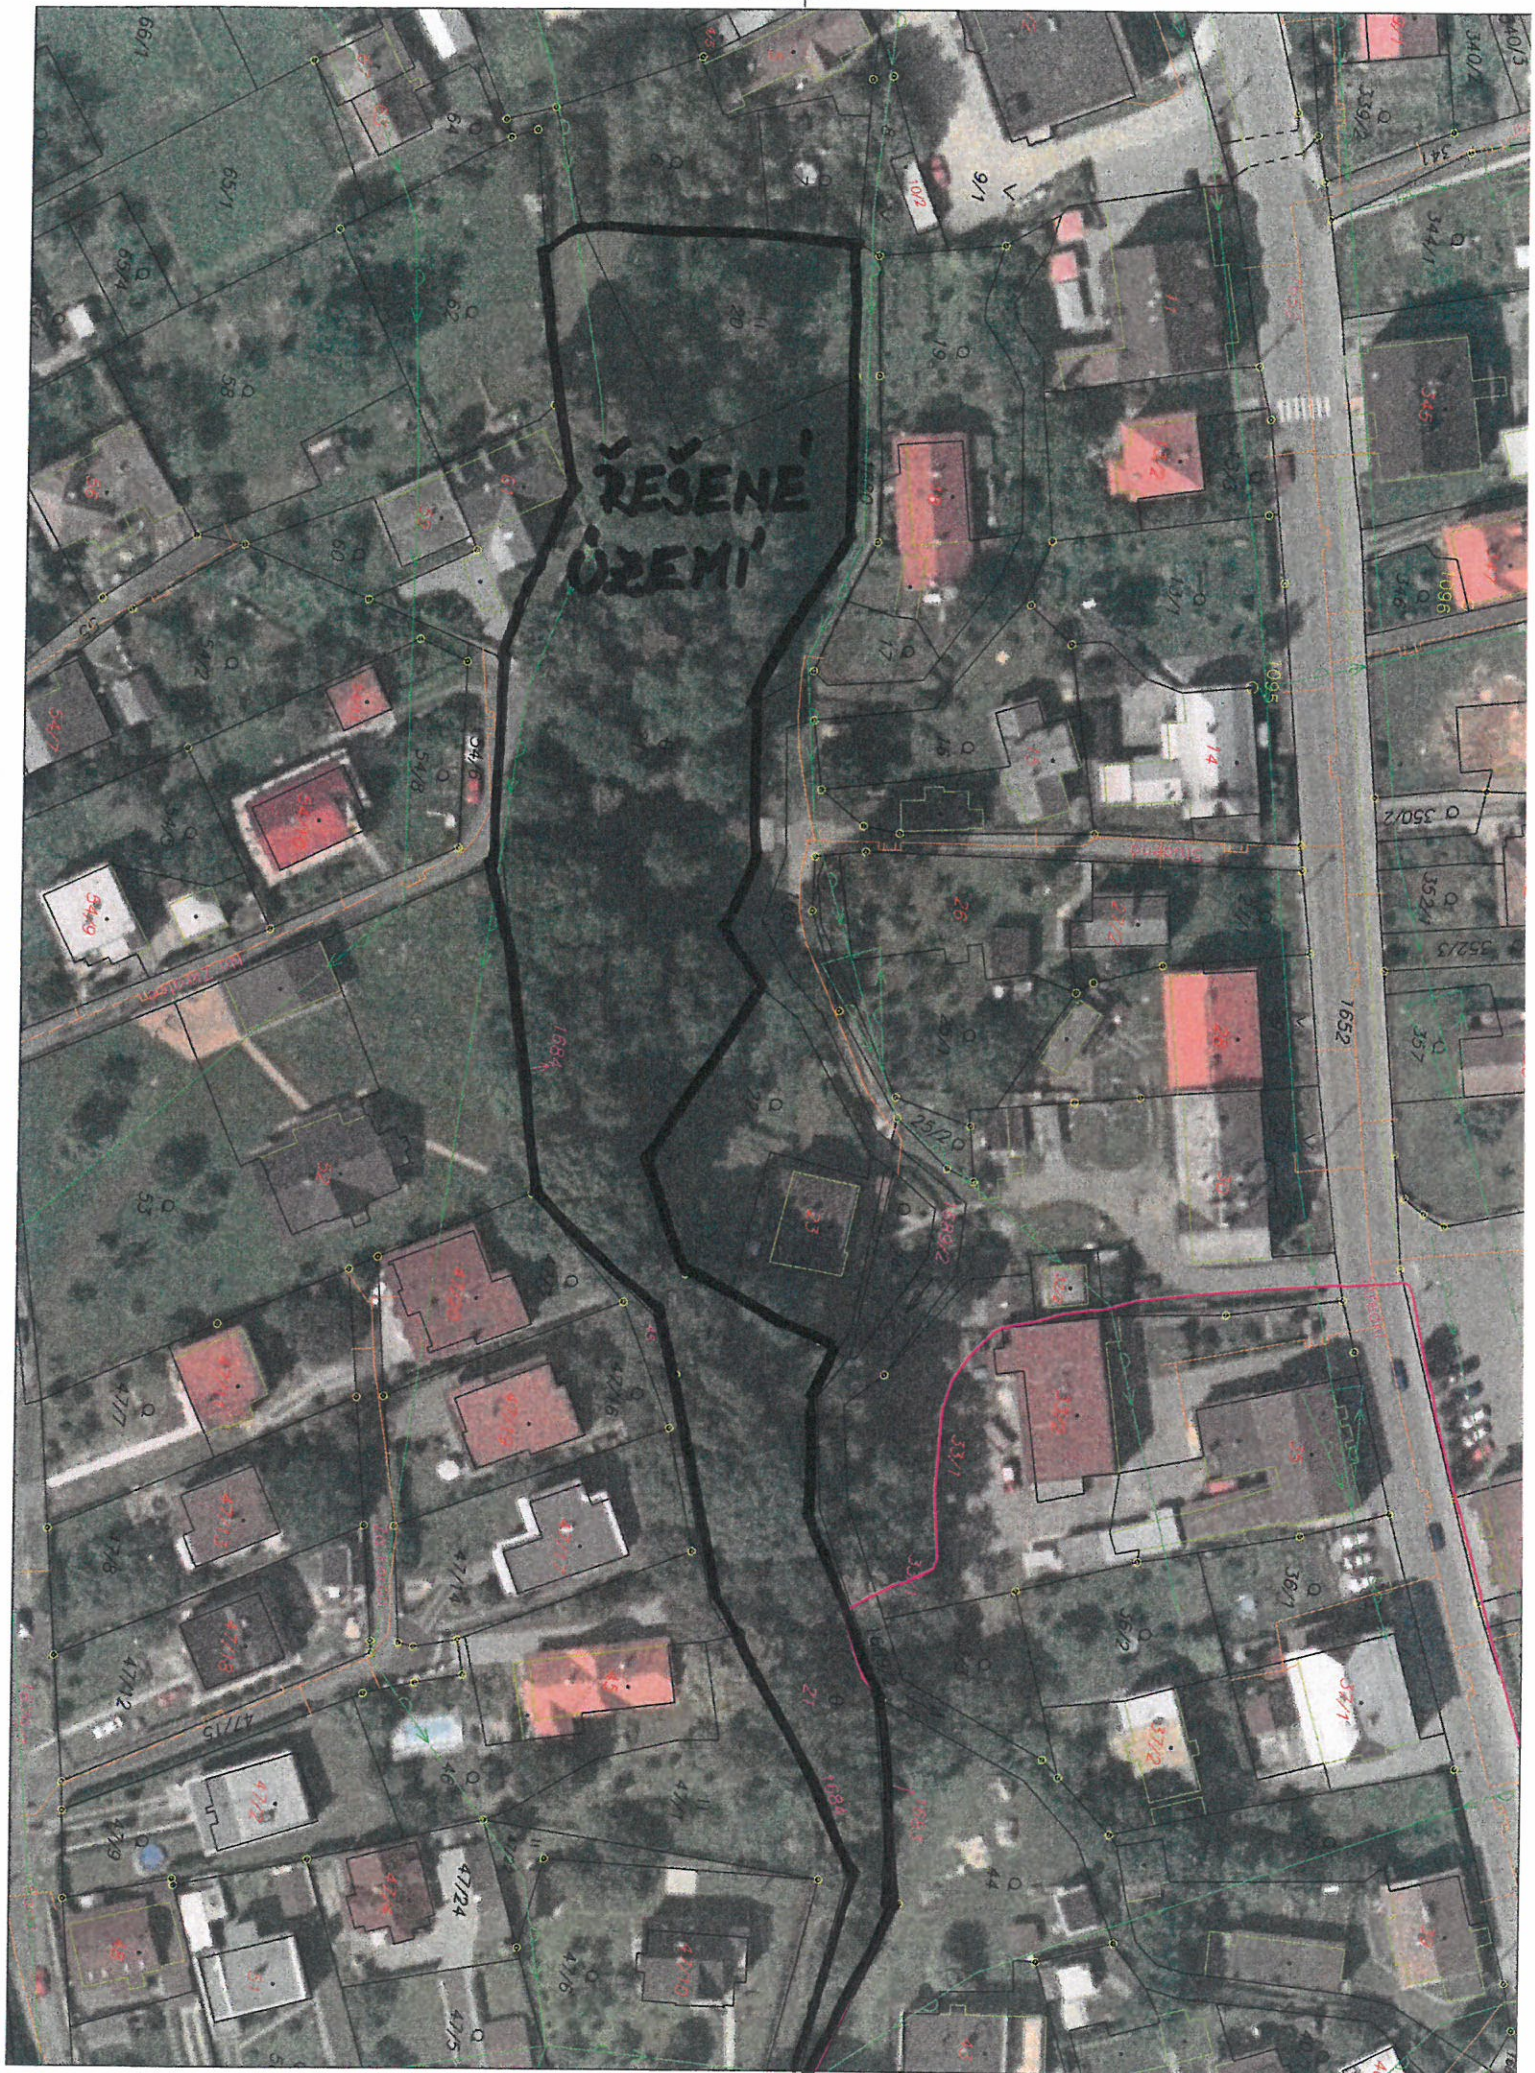
# Mapa

Následuje zakreslení řešeného území v katastrální mapě a ortofotomapě.

Dřeviny jsou popsány v následující tabulce a zakresleny v přiložené mapě.
